การจัดการองค์ความรู้

เรื่อง การดูแลรักษาสายน้ำมันเชื้อเพลิงเครื่องยนต์ติดท้ายให้ใช้งานได้ยาวนาน

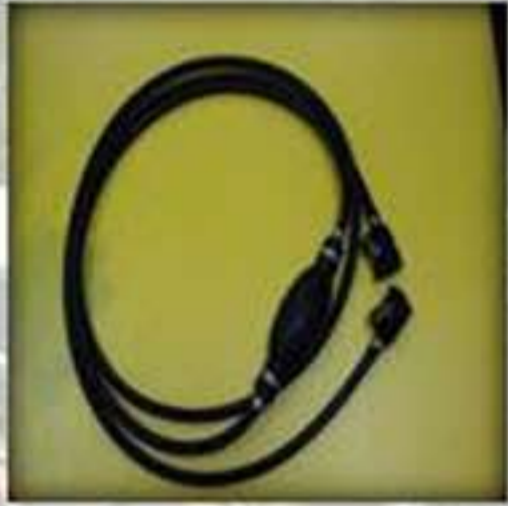
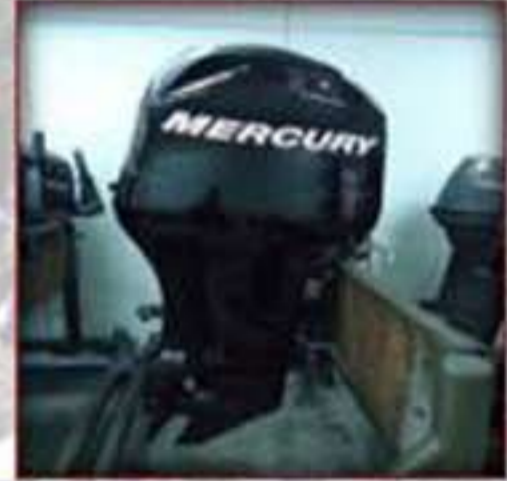
ปัญหา เครื่องยนต์ติดท้าย คือ ขณะใช้งานอยู่เครื่องยนต์มีอาการสะดุด เดินไม่เรียบ สตาร์ทยาก หรือดับไปเลย

สาเหตุ มาจากการเปลี่ยนมาใช้ น้ำมันเชื้อเพลิงแก๊สโซฮอลล์ ซึ่งมีส่วนผสมของแอลกอฮอล์ ตัวแอลกอฮอล์นี้จะไปทำลายสาร teflon ที่เคลือบอยู่ในสายน้ำมันเชื้อเพลิงทำให้น้ำมันสัมผัสกับสายโดยตรง สายน้ำมันจึงเสื่อมสภาพเร็วขึ้น และteflon ที่เสื่อมสภาพก็จะ ไปอุดตันตามท่อทางน้ำมันเชื้อเพลิง และบีบน้ำมันเชื้อเพลิงเป็นสาเหตุให้เครื่องติดยาก เดินไม่เรียบ

การแก้ไข เมื่อเสร็จสิ้นภารกิจจากการออกเรือ นำเรือเข้าเทียบท่าแล้วให้ทำการดับเครื่องด้วยการถอดสายน้ำมันเชื้อเพลิงออก โดยถอดสายน้ำมันเชื้อเพลิงที่ต่อกับถังใช้การ และไม่ถอดสายน้ำมันเชื้อเพลิงที่ต่อตัวเครื่อง เพื่อให้ น้ำมันในสายถูกนำไปใช้จนหมด ไม่มีน้ำมันค้างสายอยู่เลย
